**Estudo patológico de uma residência unifamiliar****Dezembro/2018****Estudo patológico de uma residência unifamiliar**

**Ágatha da Silva Souza - agatha.souza\_ass@hotmail.com**  
**MBA Gerenciamento de obras, qualidade e desempenho da construção**  
**Instituto de Pós-Graduação – IPOG/**

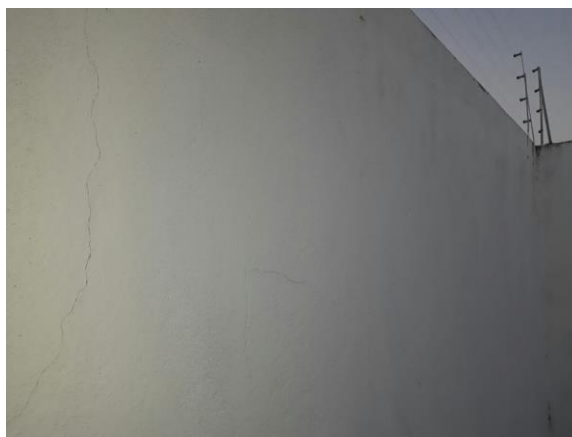
**Figura 2 - Problemas devido a umidade**  
Fonte: SOUZA, A. S. (2018)

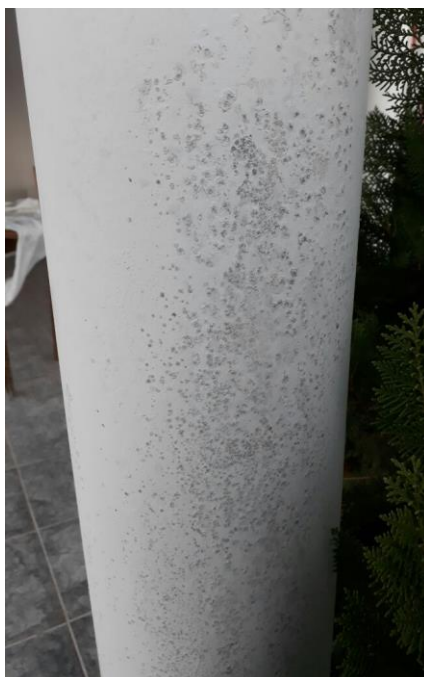
**Figura 3 – Pilar da varanda com presença de bolor  
umidade**

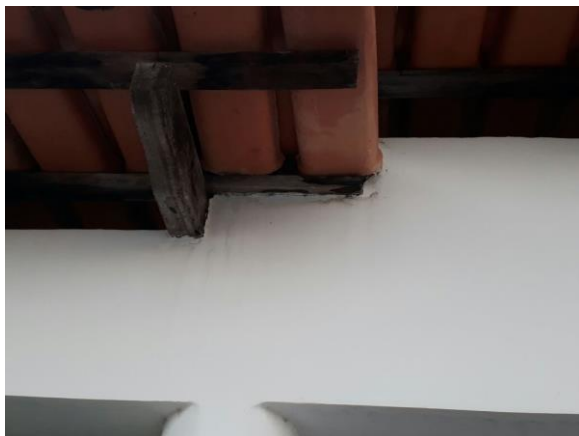
**Figura 4 – Manchas de infiltração**  
Fonte: SOUZA, A. S. (2018)

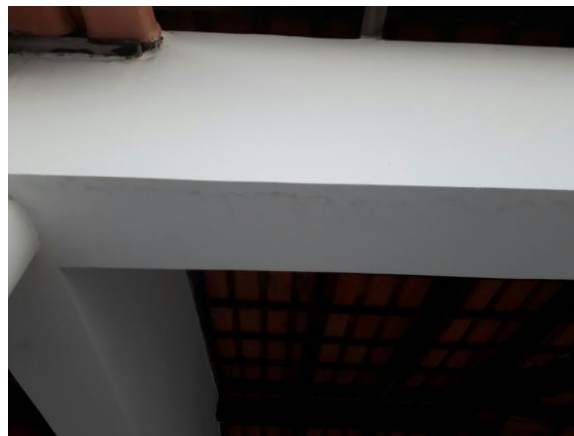
**Figura 5 – Manchas de infiltração**  
Fonte: SOUZA, A. S. (2018)

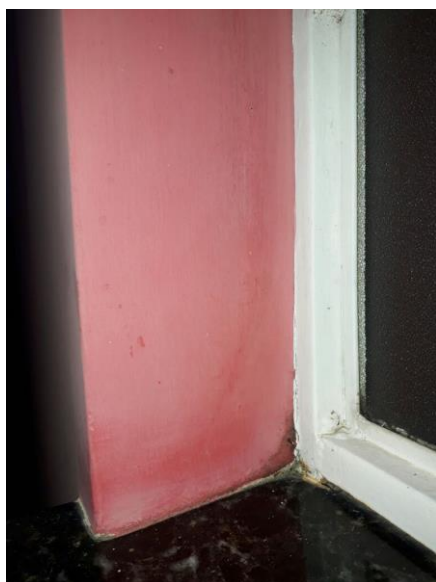
**Figura 6 – Manchas de infiltração**  
Fonte: SOUZA, A. S. (2018)

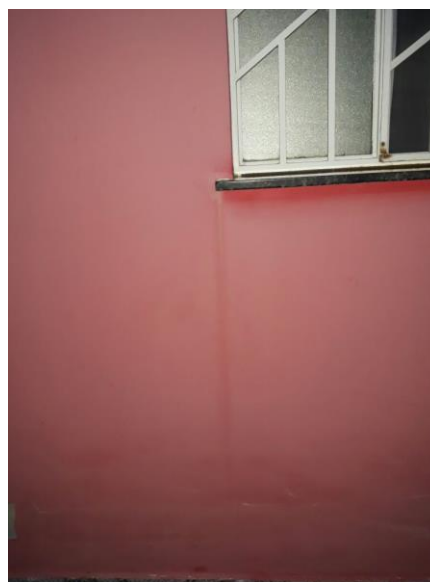
**Figura 7 – Manchas de infiltração**  
Fonte: SOUZA, A. S. (2018)

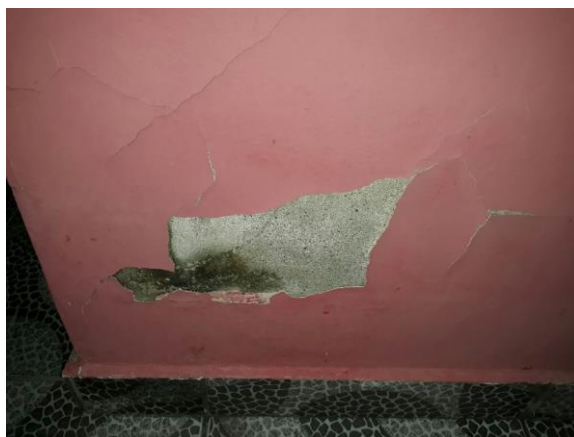
Figura 8 – Descolamento da camada de reboco x pintura  
Fonte: SOUZA, A. S. (2018)

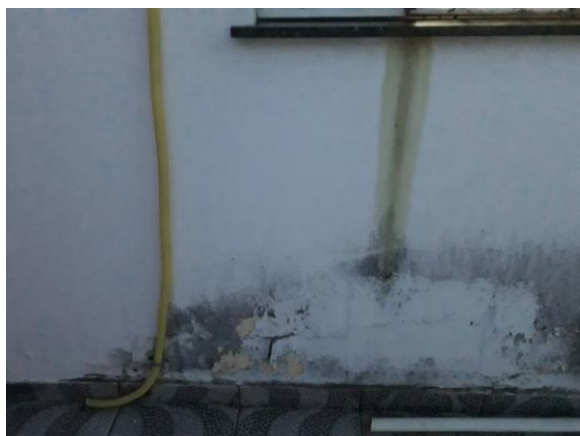
**Figura 9 – Paredes externa com manchas de infiltração; bolor e descolamento da pintura.**  
**Fonte: SOUZA, A. S. (2018)**

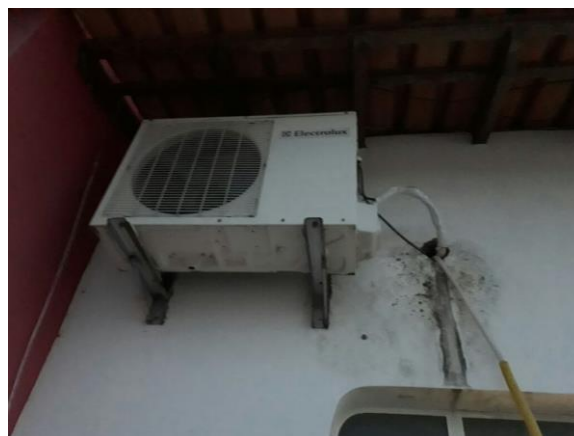
**Figura 10 – Parede externa com manchas de infiltração e bolor.**  
**Fonte: SOUZA, A. S. (2018)**

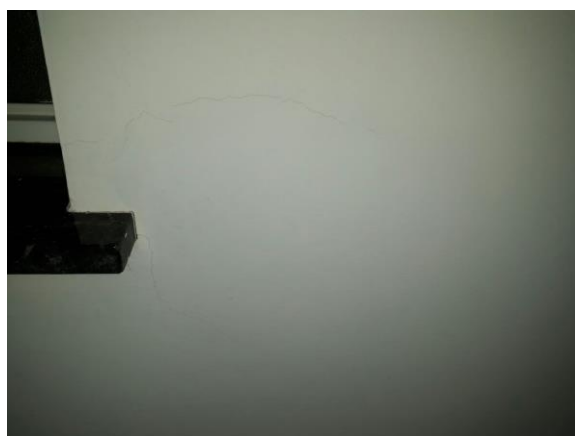
**Figura 11 – Fissuras em alvenaria devido à compressão**  
**Fonte: SOUZA, A. S. (2018)**

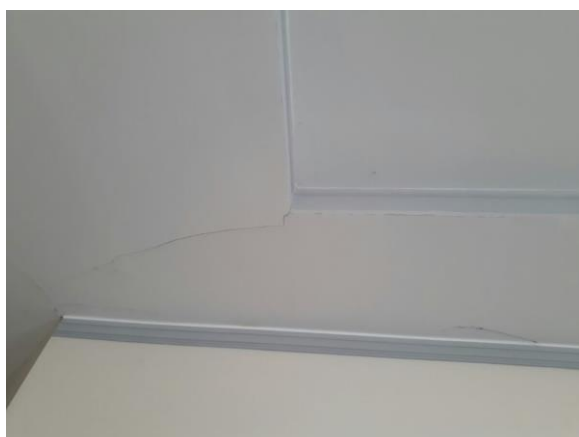
**Figura 13 – Fissuras em forro de teto em gesso da sala de estar**

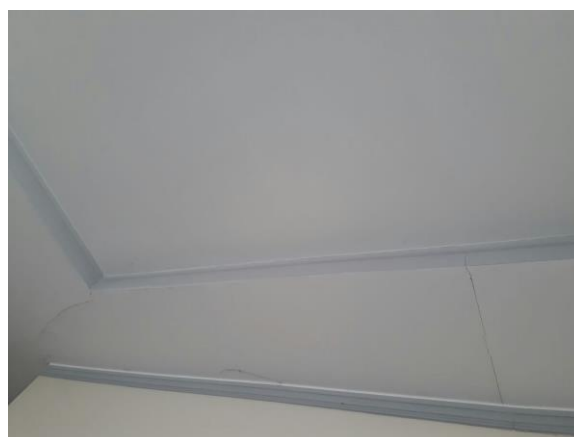
**Figura 12 – Fissuras em forro de teto em gesso da sala de estar**

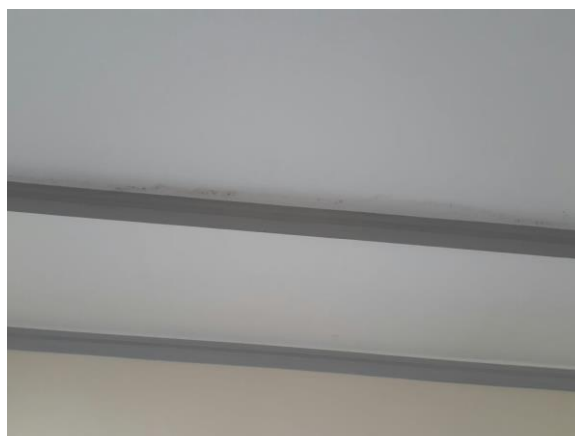
**Figura 14 – Presença de mofo/bolor em região do forro**  
Fonte: SOUZA, A. S. (2018)

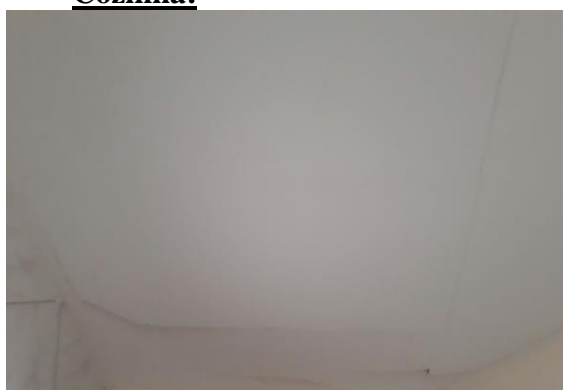
**Figura 15 – Fissuras em forro de gesso**  
Fonte: SOUZA, A. S. (2018)

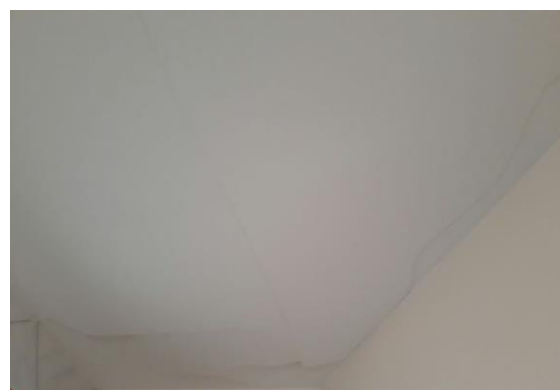
**Figura 16 – Fissuras em forro de gesso**  
Fonte: SOUZA, A. S. (2018)

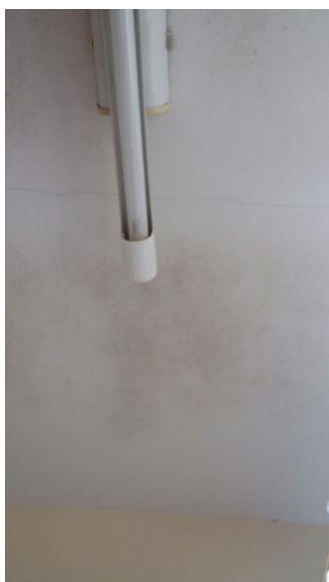
**Figura 17 – Presença de fissura e bolor**  
Fonte: SOUZA, A. S. (2018)

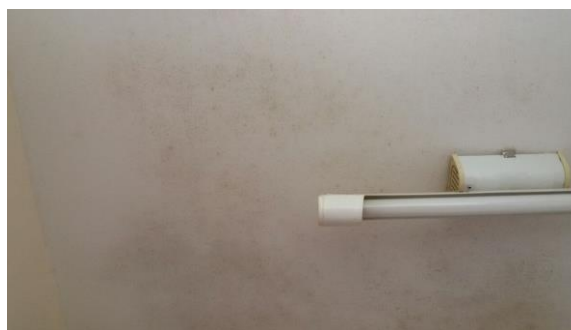
**Figura 18 – Presença de fissura e bolor**  
Fonte: SOUZA, A. S. (2018)

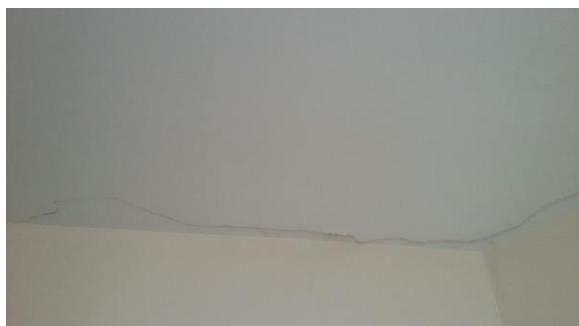
**Figura 19 – Fissura em forro de gesso**  
Fonte: SOUZA, A. S. (2018)

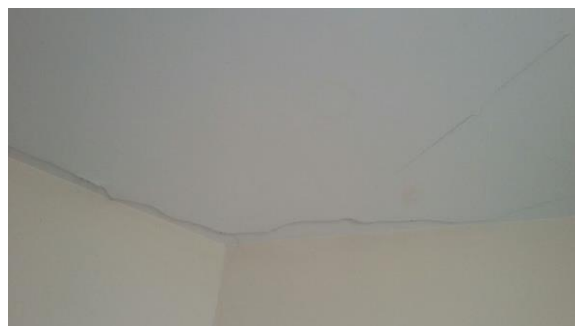
**Figura 20 – Fissura em forro de gesso**  
Fonte: SOUZA, A. S. (2018)

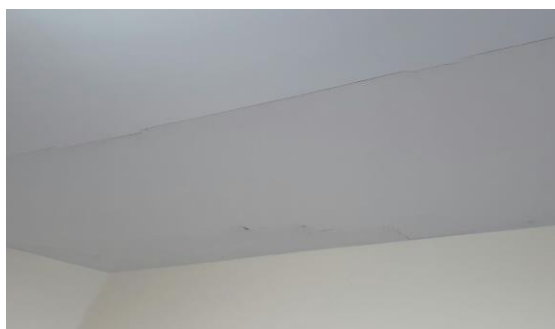
**Figura 21 – Fissura em forro de gesso**  
Fonte: SOUZA, A. S. (2018)

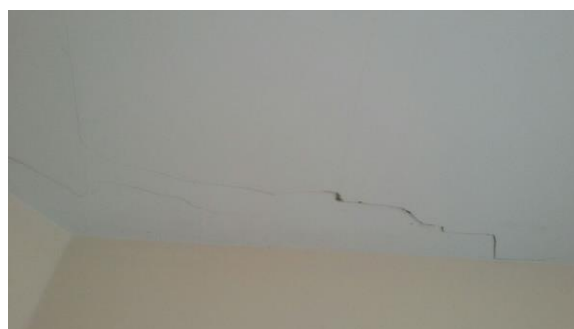
**Figura 22 – Fissura em forro de gesso**  
Fonte: SOUZA, A. S. (2018)

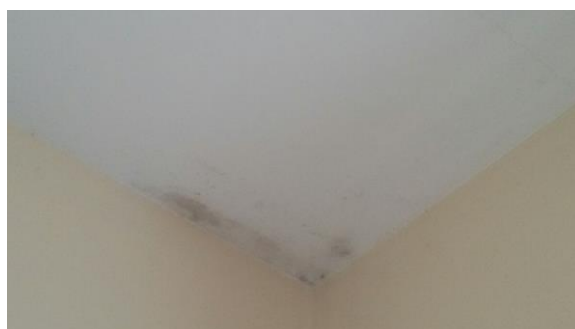
**Figura 23 – Bolor em forro de gesso**

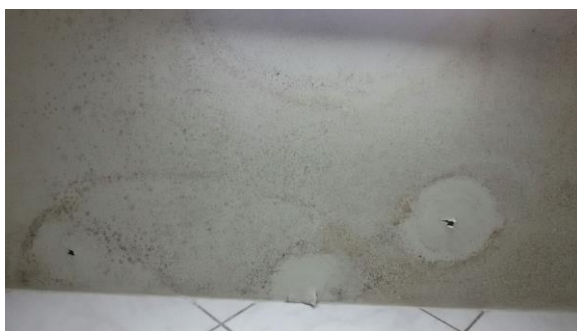
**Figura 26 – Manchas de infiltração e bolor**  
**Fonte: SOUZA, A. S. (2018)**

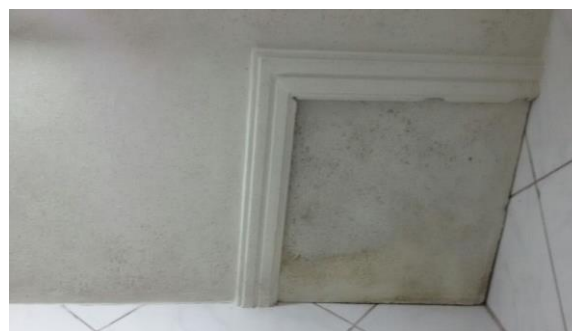
**Figura 27 – Manchas de infiltração e bolor**  
**Fonte: SOUZA, A. S. (2018)**
