Gestão da qualidade na construção civil

Aender Paulo de Oliveira – UDI004 - aenderpaulo@gmail.com
MBA Gerenciamento de Obras, Qualidade e Desempenho da Construção Civil.
Instituto de Pós-Graduação - IPOG
Uberlândia, MG, 29 de Julho de 2018

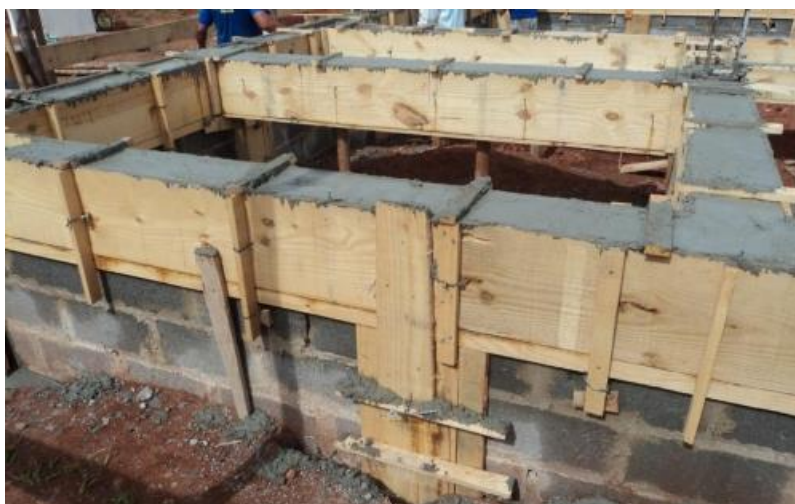
Figura 1- Ilustração de uma concretagem de viga baldrame

Quando em um produto ou serviço é registrada uma não conformidade significa dizer que um dos processos está ocorrendo de maneira errada. Este erro gera resultados insatisfatórios, ou seja, produtos não conformes, que não estão alinhados com o planejamento inicial ou requisito pré-estabelecido. Nas figuras abaixo ilustra uma RNC onde a concretagem de uma viga baldrame não saiu conforme planejado causando um retrabalho que não estava no cronograma.

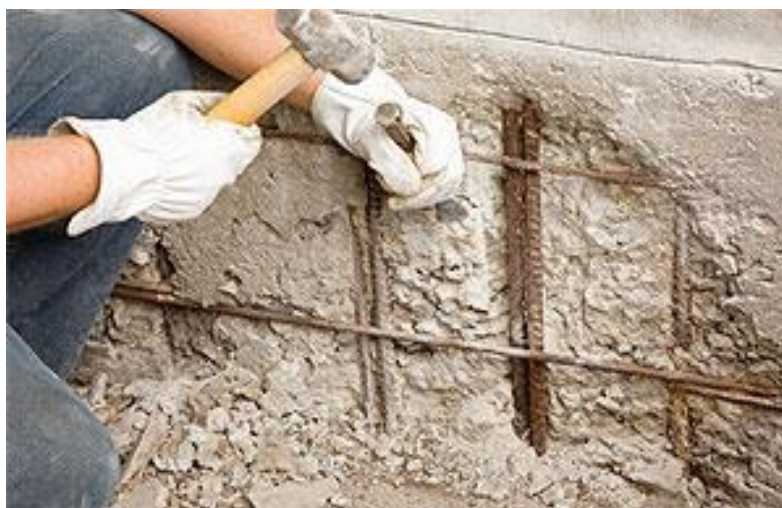
Figura 2 - Reparo de uma não conformidade após concretagem de uma viga baldrame

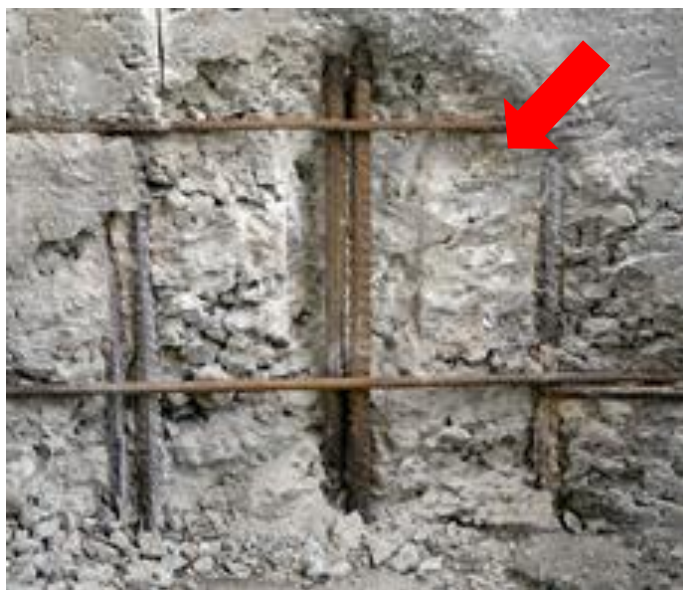
Evidenciado: Falha na concretagem da viga baldrame do térreo do bloco 1, lado A onde foi identificado que após concretagem a armadura ficou exposta não garantido o cobrimento mínimo previsto no projeto de armadura.

Figura 3 – Armadura exposta após concretagem

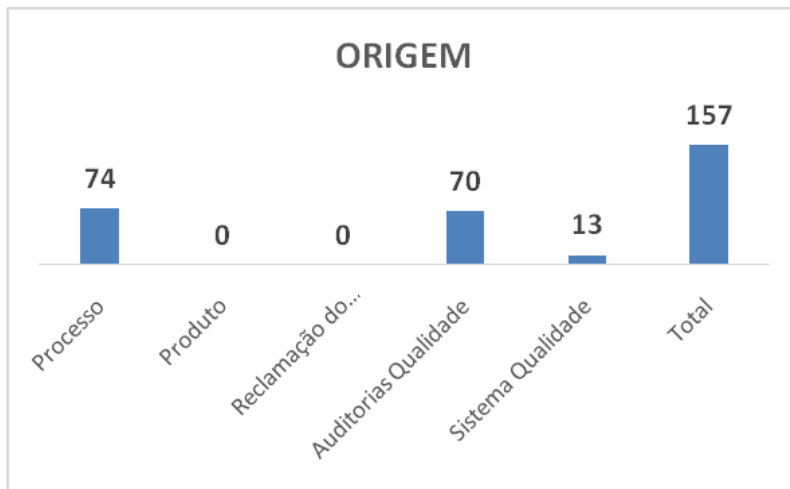
Figura 4 – Gráfico da origem da não conformidade
 Fonte – Acervo da empresa A

O gráfico mostra que as NC se destacaram entre dois índices de 47,13% processo e 44,59% nas auditorias da qualidade sendo:

Processo: Identificadas nas verificações em campo pelo sistema de gestão.

Auditorias da qualidade: Identificadas em auditorias internas e externas.

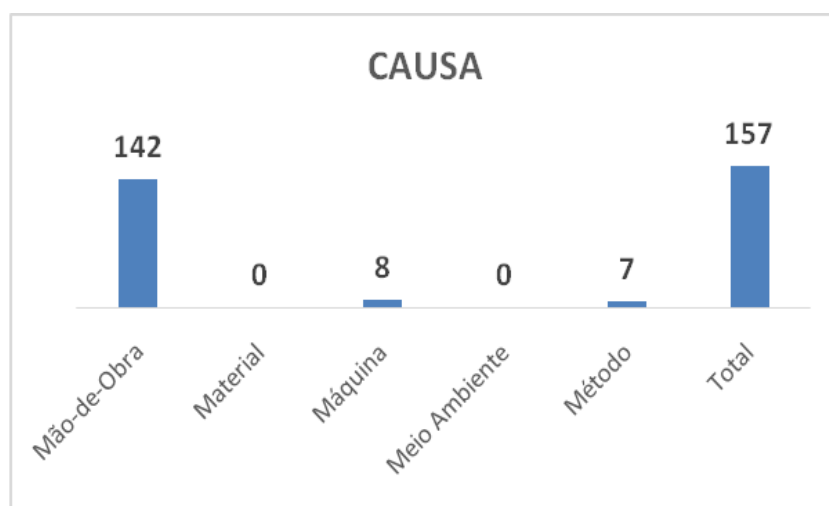
Figura 6 – Gráfico com causa da NC

De acordo com o diagrama criado por Kaoru Ishikawa em 1943 o gráfico indica que 90,45% da causa das NC esta realicionada a mão-de-obra que significa o não cumprimento de procedimentos, controle inadequado dos processos, falha inerente ao processo, planejamento deficiente, falta de treinamento.

Diante da falta de qualificação da mão-de-obra na construção civil e investimentos do governo para aceleração no programa social conhecido minha casa, minha vida , o gráfico nos mostra que o resultado desses dois fatores levou a mão-de-obra apresentar maior índice de causa das RNC,s no período, contudo podemos concluir que a falta de conhecimento e ou qualificação técnica será um desafio para um novo empreendimento.
